2021（划拨）-10幅（2022-2165地块宁 盐安置区）地块土壤污染状况调查报告

委托单位：仪征市月塘镇人民政府

编制单位：江苏开源土地规划设计有限公司

二〇二二年十二月

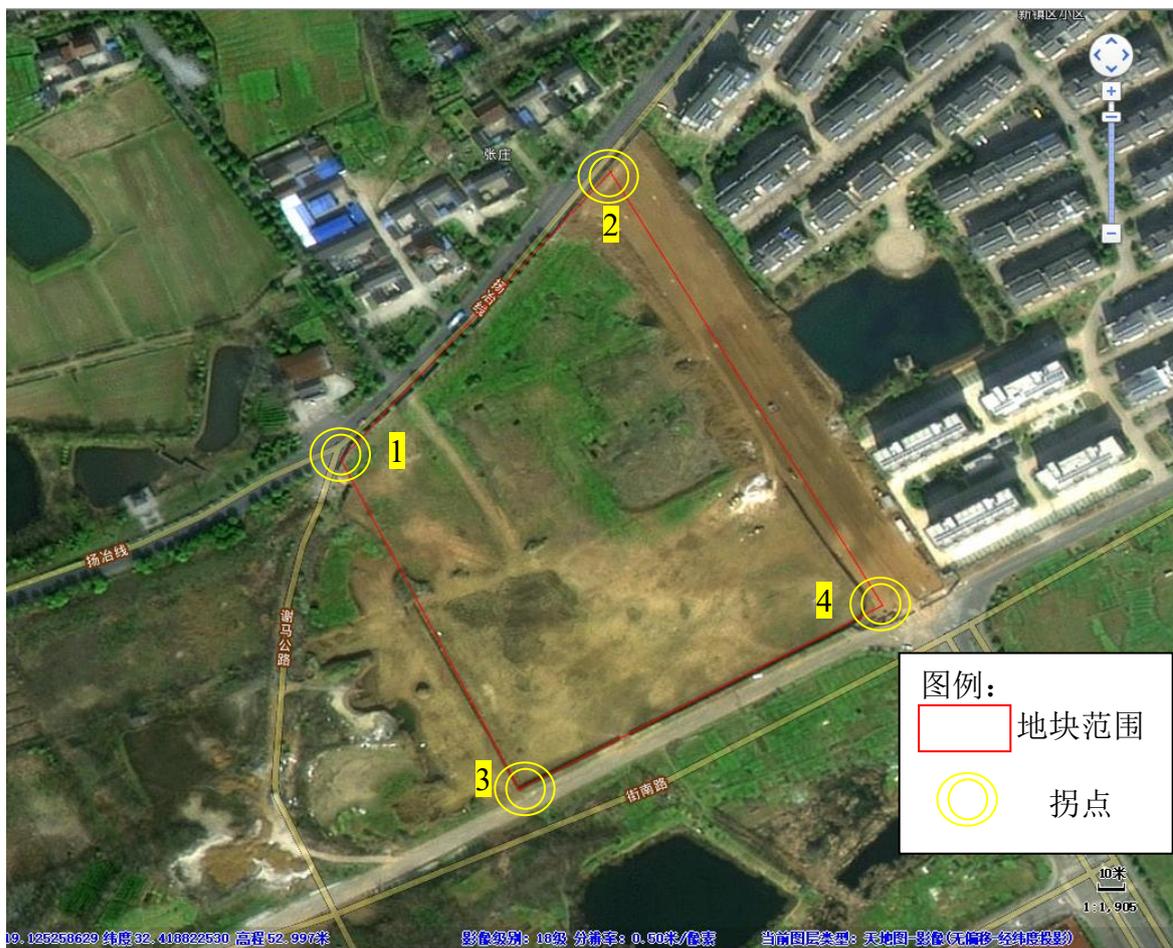
图2-1 调查地块范围

受仪征市月塘镇人民政府委托，本次土壤污染状况初步调查范围为月塘镇 2021（划拨）-10 幅（2022-2165 地块宁盐安置区）地块房地产项目地块范围，地块位于扬州市仪征市月塘镇街南路北侧、旺月路西侧，兴月路南侧，占地面积约 39206m²。地块中心坐标为：东经 119.125714°、北纬 32.417116°。该地块东临新镇区小区，西侧为空地，南临街南路，北临扬治线。本次土壤污染状况初步调查范围见图2-1，地块拐点坐标见表2-1。

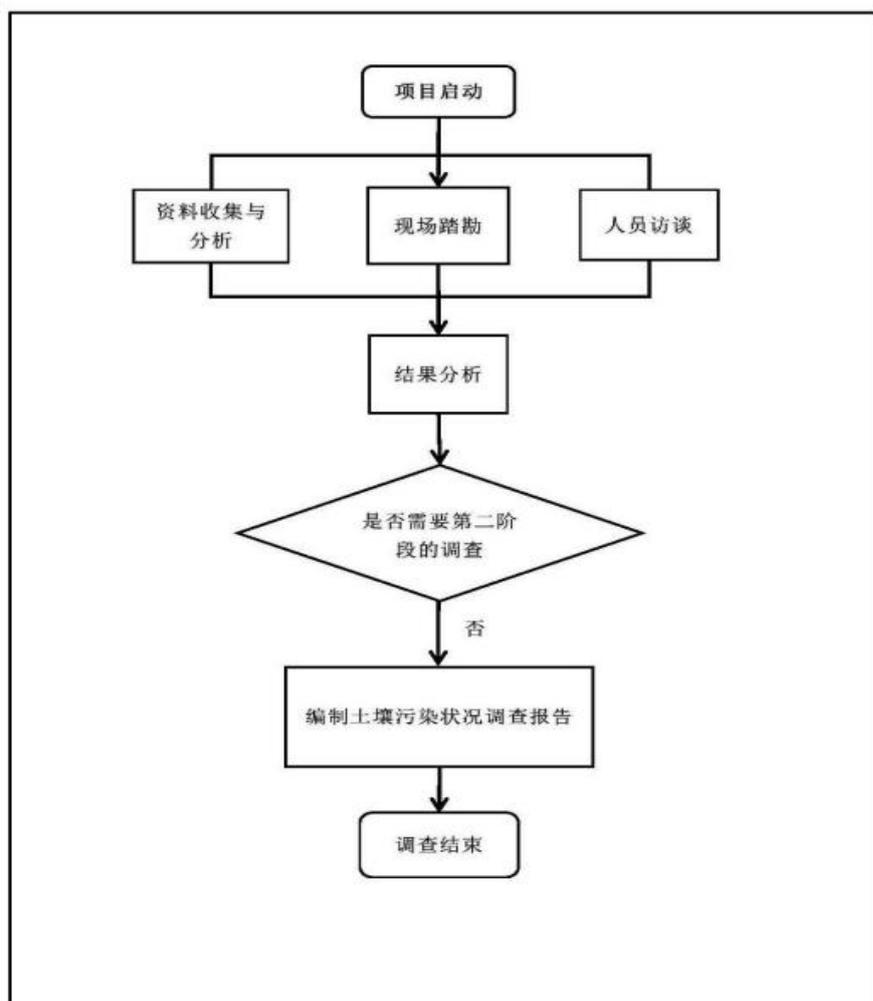
图 2-2 本次土壤污染状况调查的工作内容及程序

与程序如图2-2所示。本次土壤污染状况调查包含第一阶段土壤污染状况调查的初步采样分析工作。主要工作方法和内容如下：

第一阶段，项目组通过收集地块历史和现状生产及地块污染相关资料，查阅有关文献，对项目所在区域相关人员进行访谈，了解可能存在的污染种类、污染途径、污染区域，再经过现场踏勘进行污染识别，初步划定可能污染的区域。

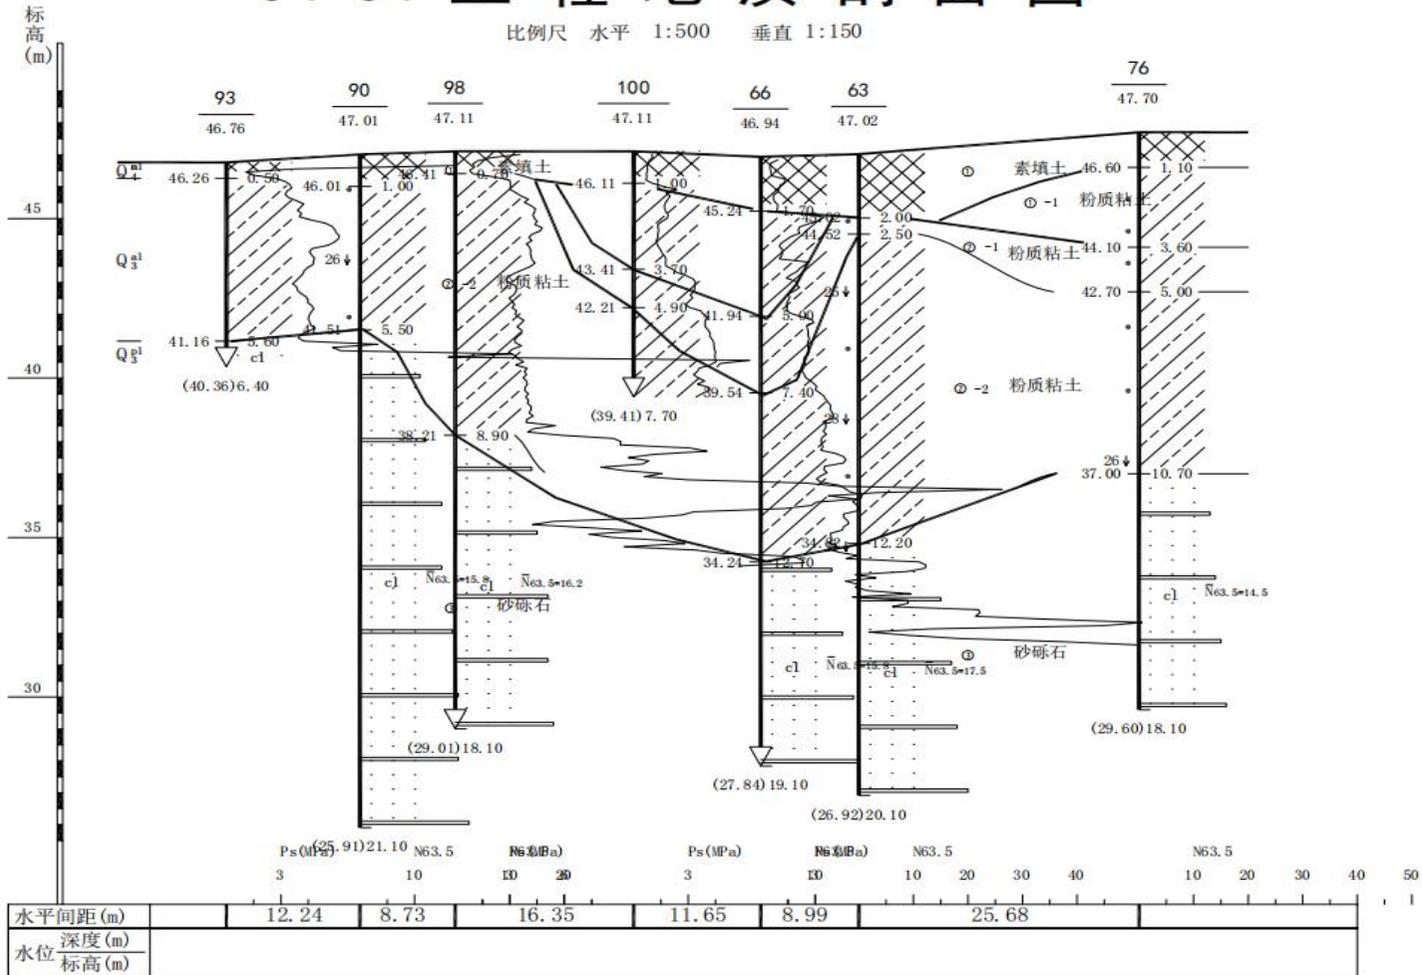
图 3-2 工程地质剖面图

根据钻探、静力触探以及土工试验等资料综合分析，将本场区勘察深度范围内的地基土层划分为 5 层，地层情况自上而下分述如下：

第①层素填土（Q^{4ml}）：灰色，以软塑~可塑状粉质粘土组成，干强度、韧性中等，含有机质、植物根茎，场地普遍分布。

第①-1 层粉质粘土（Q^{4al}）：灰色，可塑状，切面有光泽，含少量有机质，干强度、韧性中等，场地局部分布。

第②-1层粉质粘土（Q4^{al}）：灰黄色，硬塑状（局部可塑），切面稍有光泽，干强度、韧性中等；场地局部分布。

第②-2层粉质粘土（Q4^{al}）：灰黄色，硬塑状，切面稍有光泽，干强度、韧性中等；含Fe、Mn结核，场地普遍分布。

第③层砂砾石（Q3^{al}）：灰黄色，主要以中粗砂夹砾石组，以粉质粘土胶结；场地普遍分布。

各土层分布情况见下图3-3 工程地质剖面图。

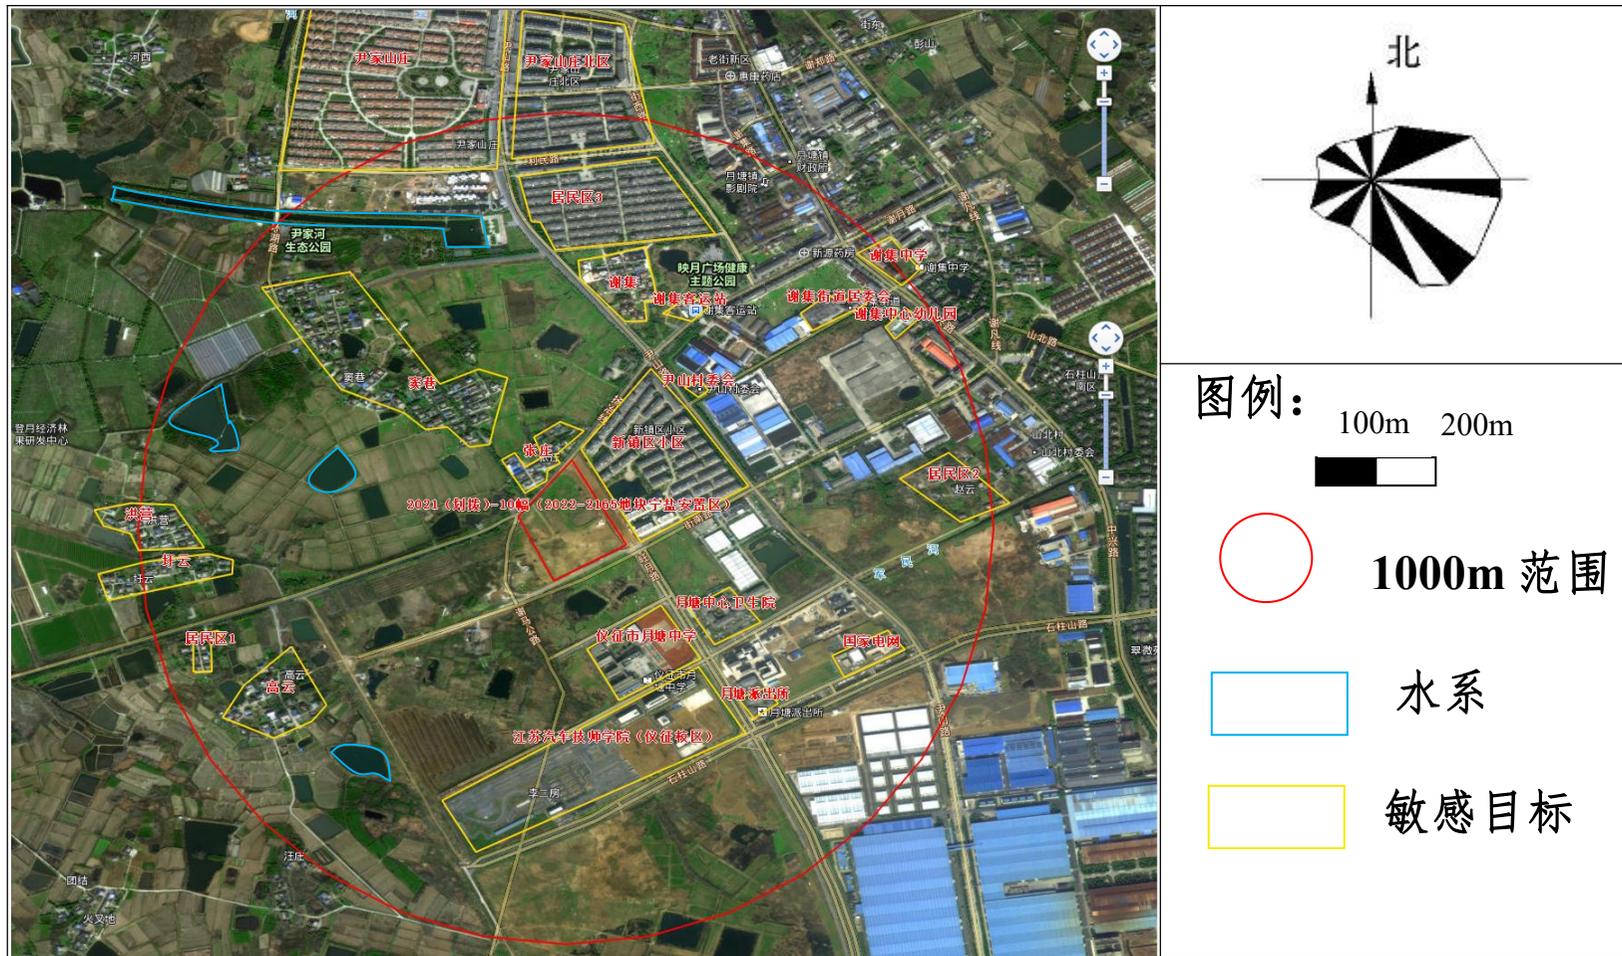
图3-5 地块周边（1000m）环境敏感保护目标图

根据《建设用地土壤污染状况调查技术导则》（HJ 25.1-2019）要求，经现场实地踏勘，调查地块周围敏感目标无居民区、医院等。根据现场踏勘和有关资料，调查地块周边主要敏感目标见表3-2和图3-5调查地块周边环境概况图。

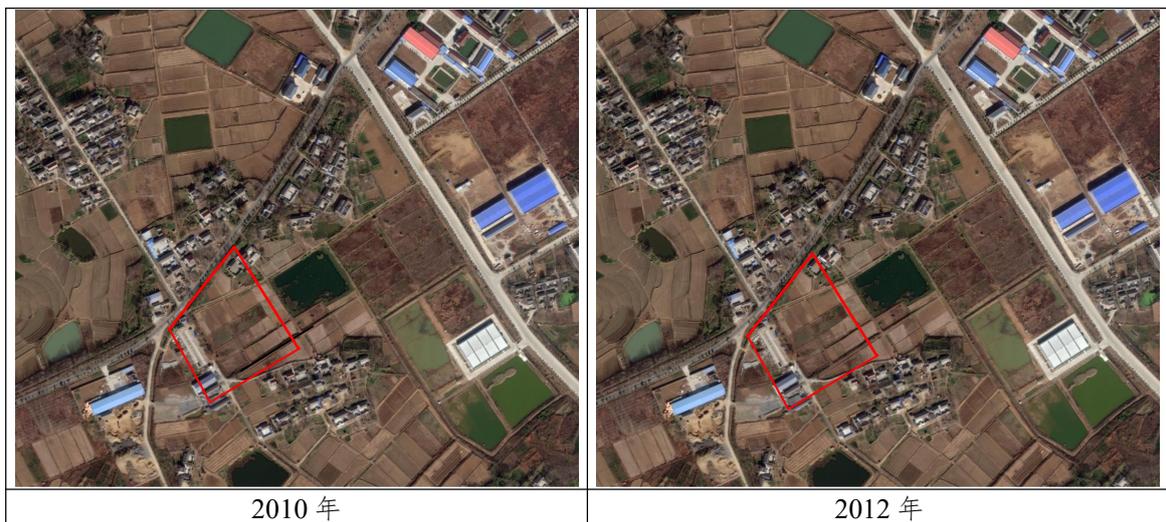
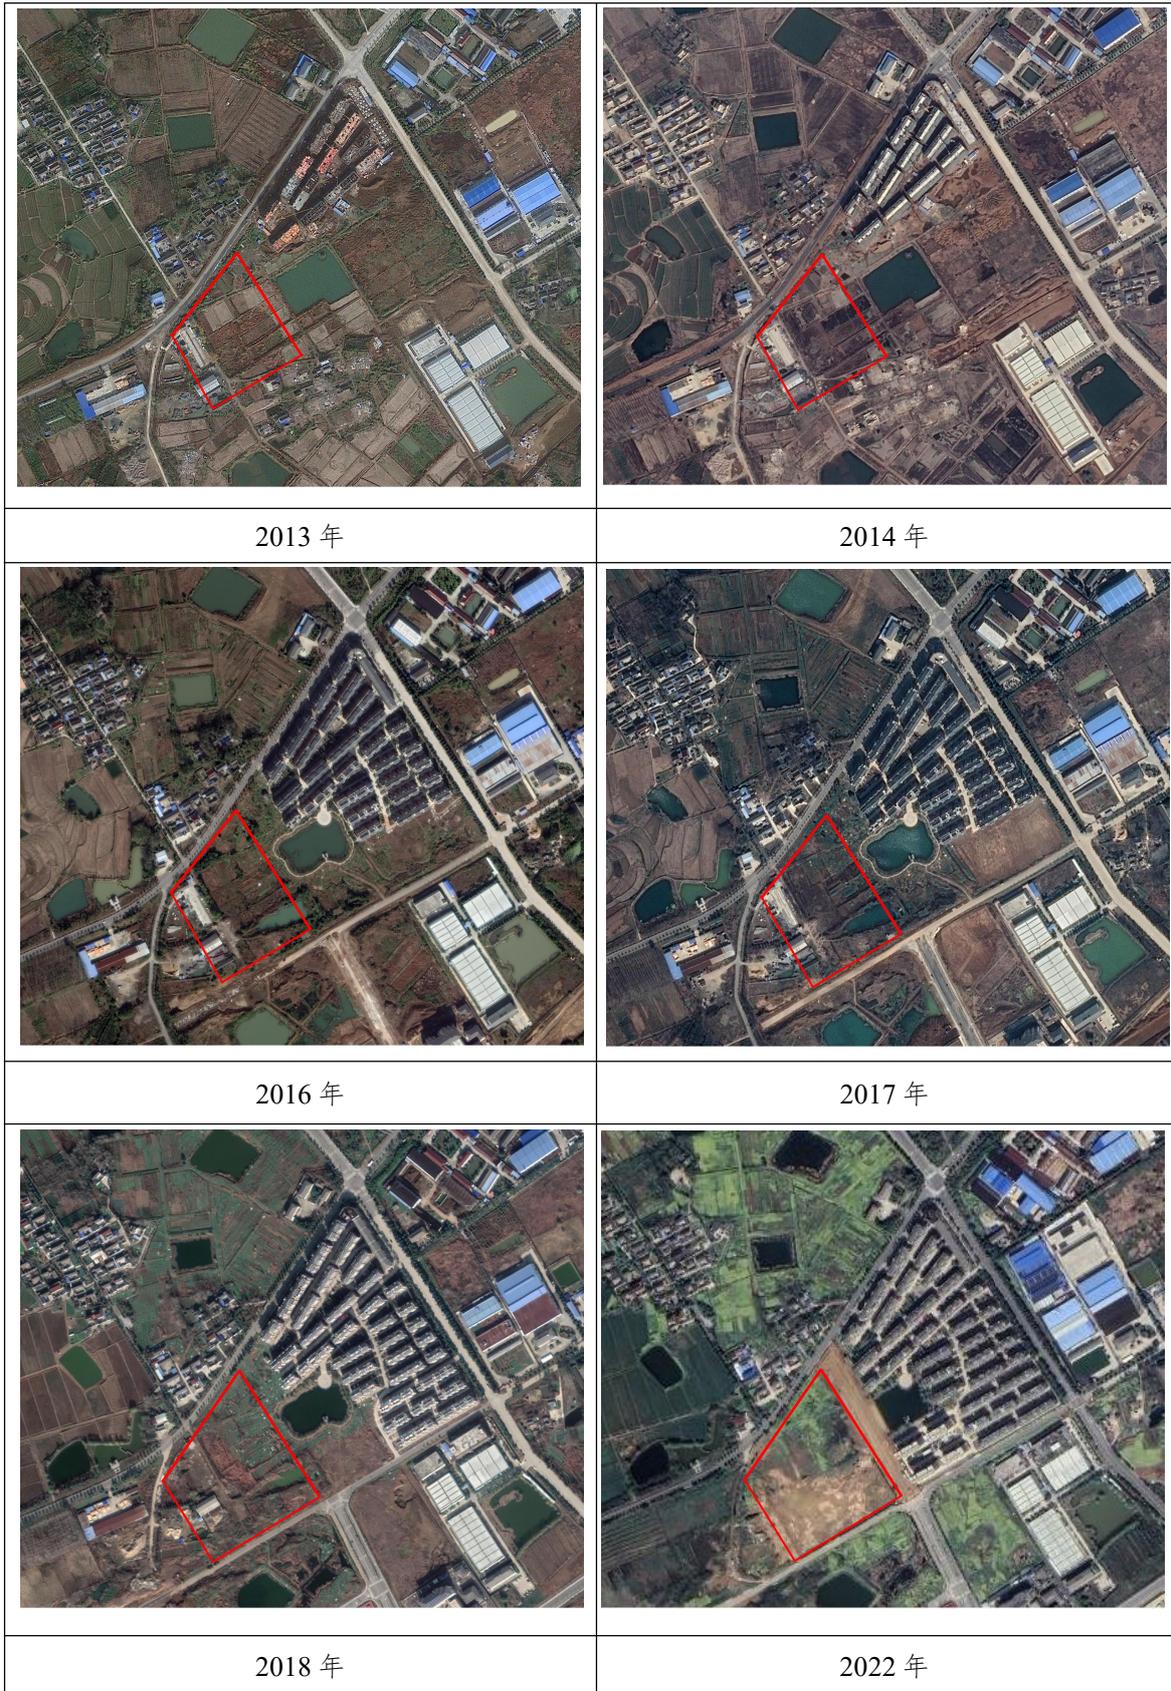
图 3-6 地块历年影像图

通过历史资料收集、现场踏勘和人员访谈，结合地块的 Google 历史影像图片（见图 3-6），得知项目地块历史使用情况如下：仪征市月塘镇人民政府月塘镇 2021（划拨）-10 幅（2022-2165 地块宁盐安置区）地块房地产项目及其周边地块：项目地块 2013 年之前，一部分区域为农村集体建设用地，其余大部分区域为空地，至 2012 年 12 月之前村民搬迁完毕并将原有民房拆除，至踏勘时间为止，该项目地块内部所有民房已全部拆除，池塘利用地块内原土填平，大部分区域土地平整，还有少部分区域依然保持原状，地块被杂草覆盖。

本次调查地块 2010 年至 2022 年历史影像见图 3-6。

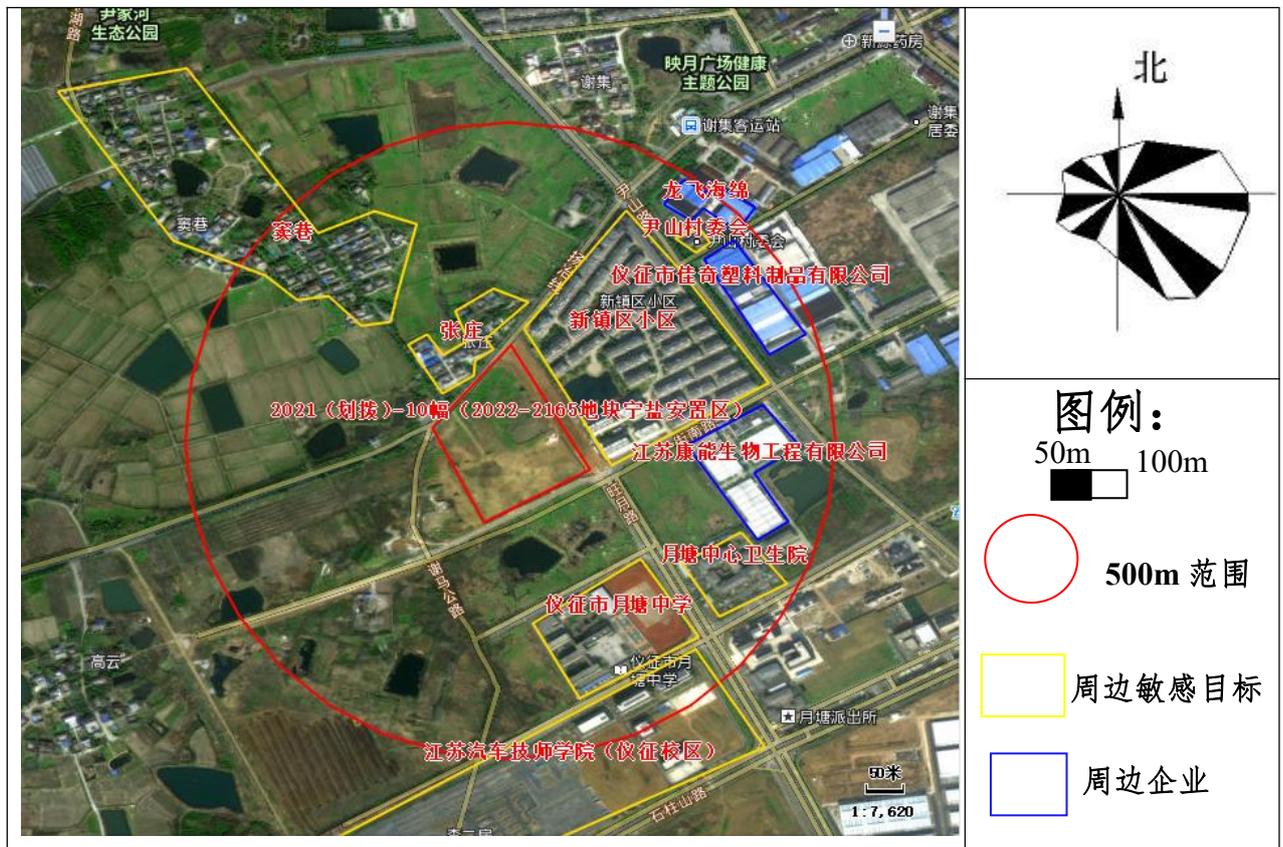
图3-7 调查地块周边分布图

本次调查的相邻场地区域为项目地块外扩 500 米的区域，且主要调查可能对项目地块产生污染的工业企业的分布情况。通过现场踏勘与谷歌地图分析可知，项目地块外扩 500 米的范围内主要为各居民区、学校、月塘镇卫生院等，有少量工业企业存在。调查地块东南侧企业为江苏康能生物工程有限公司、东侧为仪征市佳奇塑料制品有限公司、仪征市龙飞海绵有限公司。调查地块周边 500m 范围内企业分布详见表 3-3、图 3-7。

综上, 该地块周边 500m 范围内企业未对场地环境质量造成明显不利的影响。

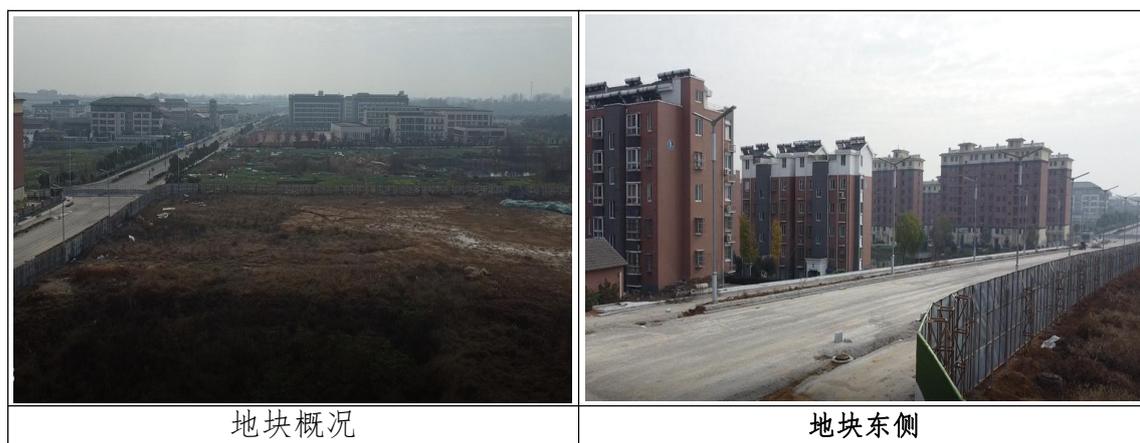
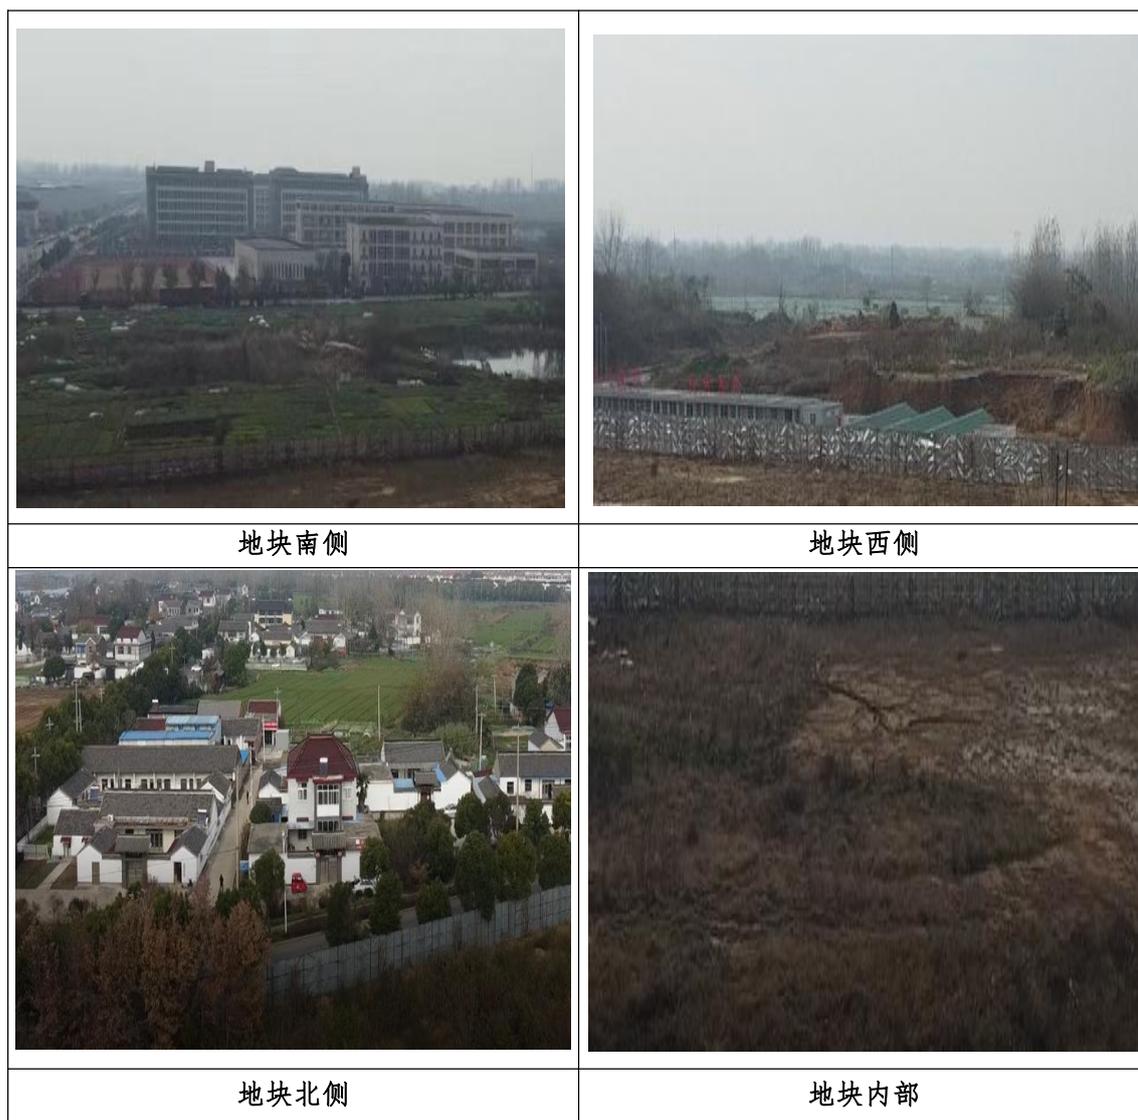
图4-1 现场踏勘照片

项目组于 2022 年 12 月 7 日进行了现场踏勘，现场原建筑物已全部拆除。现场踏勘时调查地块内主要情况如下图所示。

根据现场踏勘与人员访谈，本地块内池塘已全部填平，所用填土主要为地块内部土壤，无外来填土。

(1) 本地块在后期平整阶段，要做好该场地的污染防治工作，防止平整过程中造成二次污染。

(2) 对地块进行定期巡查，避免地块受到人为扰动。控制和保持该地块现有的良好状态，杜绝地块的监管真空，防止出现人为倾倒固废、偷排工业废水等现象。

(3) 若开发过程中发现地表区域及土壤存在异常颜色、气味等情况，应及时向当地生态环境主管部门汇报并进行相关措施处置，防止地块残留污染物造成任何人身伤害及环境二次污染，并进一步调查分析此地块土地用途转变为居住用地进行开发的可行性。

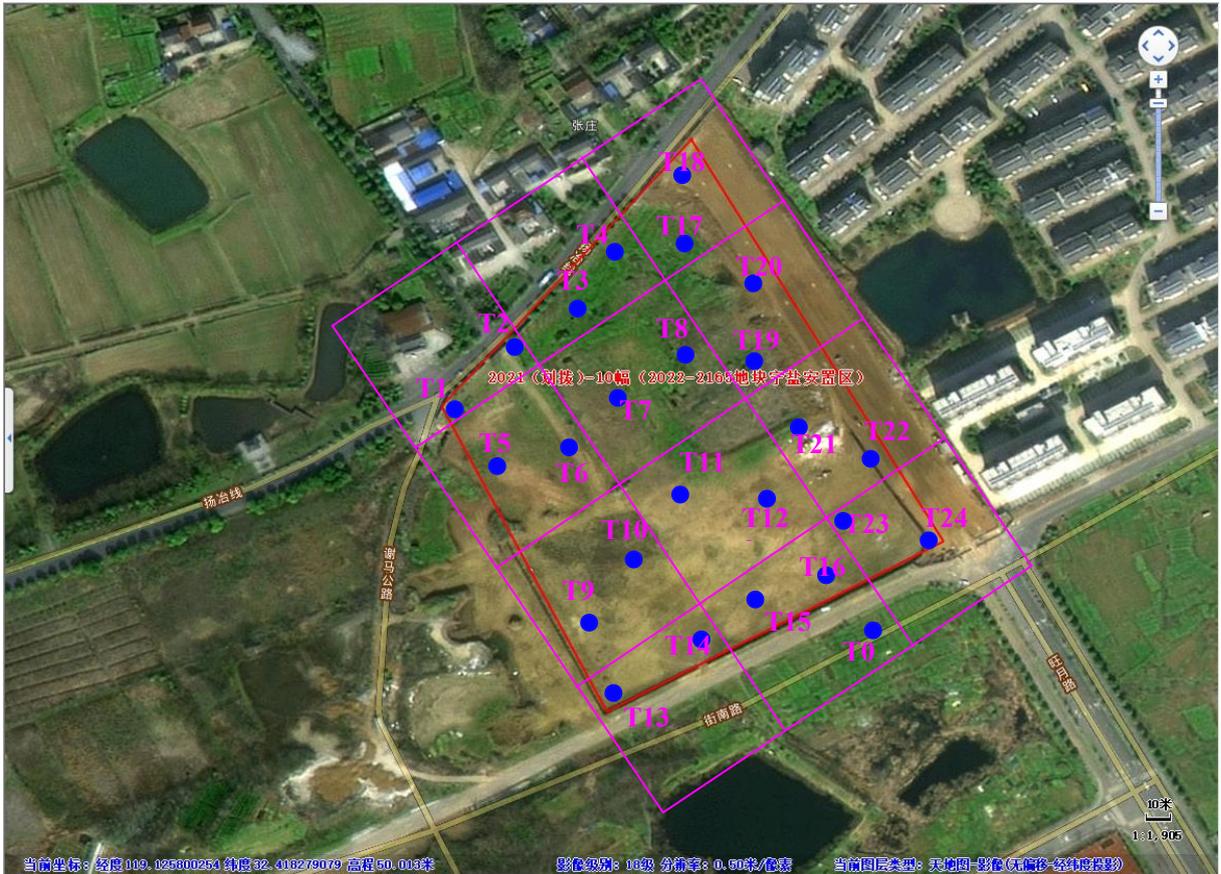
图4-4 现场踏勘快速测点点位分布图 (80*80m网格)

本次采样布点采用“系统布点法”方法，参照《土壤环境监测技术规范》HJ/T 166-2004 中关于农田土壤采样的要求：“一般农田土壤土壤环境监测采集耕作层土样，种植一般农作物采集 0~20cm”，本次取 0~20cm 土壤进行快速检测。

现场快速测定仪参数表见表 4-3，现场勘探快速测点分布图见图 4-4，现场采样检测照片见图 4-5。

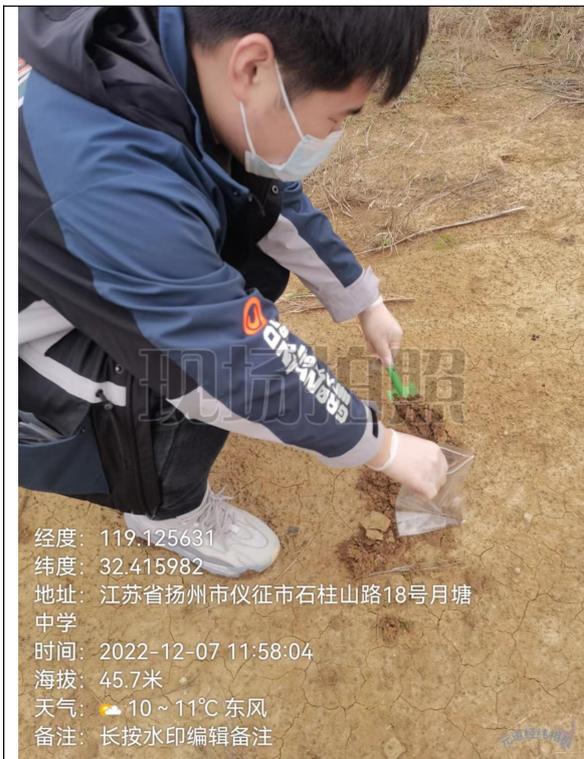
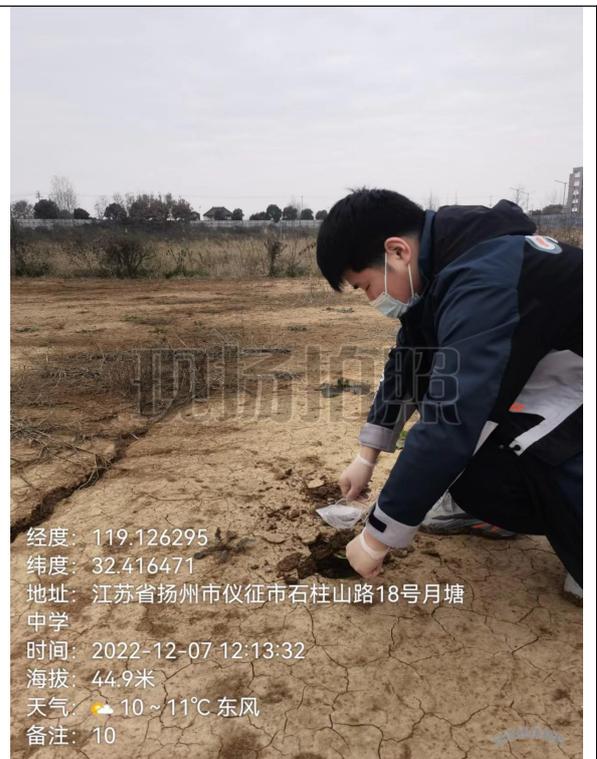
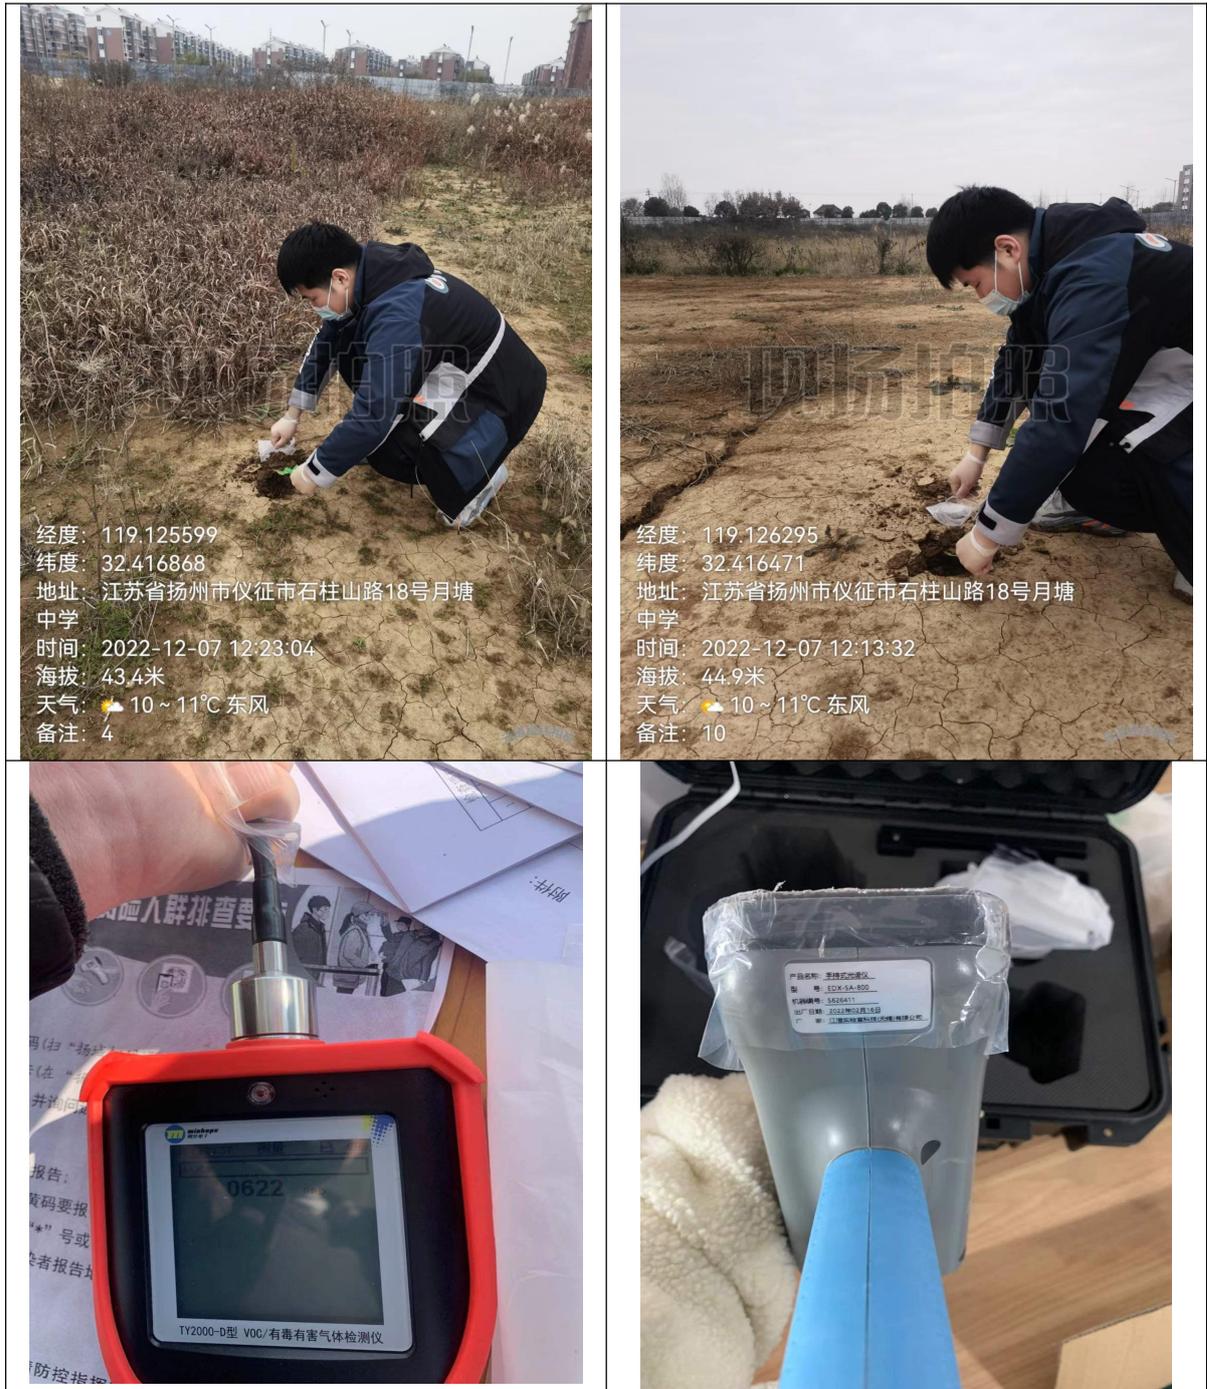
图 4-5 现场快筛图

- (1) 土壤的采样点要避开田埂、地头及堆肥处。
 - (2) 采样时首先清除土壤表层的植物残骸和石块等杂物，有植物生长的点位应除去土壤中植物根系。
 - (3) 每完成一个点位采样工作后，必须及时清理采样工具，避免交叉污染。
- 取得土壤样品后迅速采用便携式 X 射线荧光光谱分析仪 (XRF) 和便携式光

离子化检测器（PID）两个快速检测设备对金属离子和 VOCs 进行初步检测分析，初步分析土壤的环境质量。对 PID 仪器进行自校，自校记录表详见附件，XRF 现场调零。

根据现场快速测定数据可知，地块土壤样品中砷、镉、汞、镍、铜的快速检测结果符合《土壤环境质量建设用地土壤污染风险管控标准（试行）》（GB

36600-2018)中第一类用地筛选值标准,总铬、锌满足《场地土壤环境风险评价筛选值》(DB11/T-2011)中住宅用地标准,地块土壤环境质量良好,根据《土壤环境质量 建设用地土壤污染风险管控标准(试行)》(GB36600-2018)中“5.3.2 建设用地土壤中污染物含量等于或者低于风险筛选值的,建设用地土壤污染风险一般情况下可以忽略。”因此,本项目土壤污染风险可能性很小。
